# Burg Loch (Eichhofen)

Die **Burgruine Loch** ist eine denkmalgeschützte Burgruine im Ortsteil Loch des bayerischen Marktes Nittendorf und das Wahrzeichen von Loch. Sie ist das seltene Beispiel einer Höhlenburg in Bayern, nur noch in Stein an der Traun in Oberbayern gibt es eine weitere Burg dieser Art.

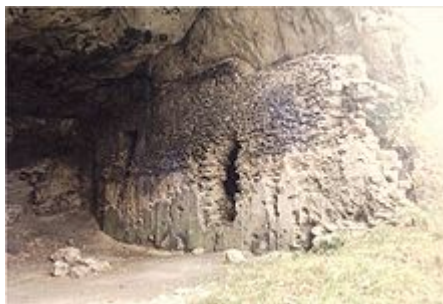
Die Burg Loch bestand aus zwei mit Mauern ausgestalteten großen Höhlenräumen. Daran schloss sich ein weit verzweigtes Netz aus kleineren Nebenräumen der Höhle an. Der größte Raum mit einem Grundriss von 12,5 mal 7 Metern wurde als Wohnraum genutzt und war in seinem Inneren mit Holz verschalt. Beheizt wurde er durch eine heute noch sichtbare Feuerstelle. In diesem Raum ist nach Auffassung der Burg die Decke teilweise zur Oberfläche hin durchgebrochen. Deshalb kann man diesen Höhlenraum von der Berghangseite und von der Bergseite her betreten. Gemauerte Wände sind in diesem Raum mit ehemaligen

Mauer des Wohntrakts in der Höhle (1990)

Türen noch vorhanden. Die Höhle umfasst zwei Stockwerke, das obere Stockwerk besitzt aber nur eine kleine Kammer.

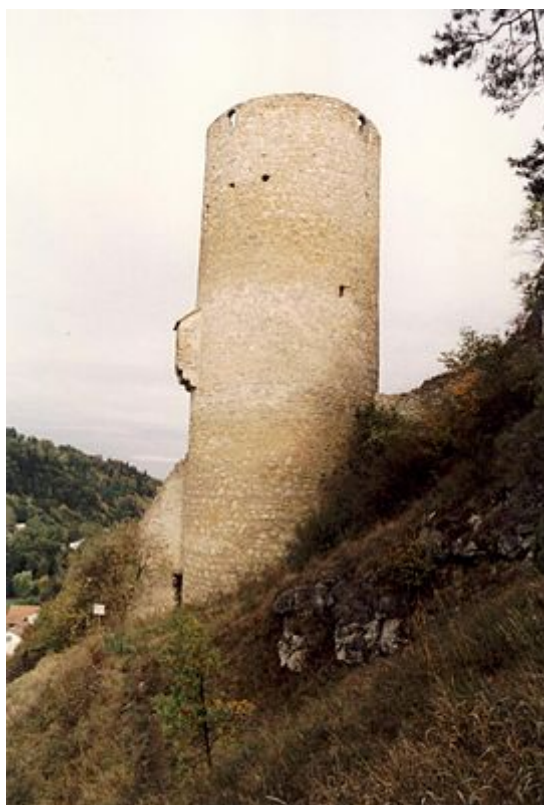
Der direkt vor der Höhle platzierte, runde Bergfried französischer Bauart ist das einzige heute noch intakte und weithin sichtbare Gebäude der Burgruine. Der etwa 22 Meter hohe Turm aus Bruchsteinquadern hat im Erdgeschoss zwei Meter dicke Mauern. Über vier Geschosse verjüngen sich diese bis auf 50 Zentimeter. Durch seine Ausstattung mit Fenstern und Aborterker, heute ist noch das mittelalterliche hölzerne Abortholz vorhanden, war er relativ wohnlich gestaltet und über einen Hocheingang zu betreten. 1989 wurde er restauriert.

Südseite des Bergfrieds (1990)
